## RELATÓRIOS DE FISCALIZAÇÃO DE OBRA - SEDE ASSUFRGS - GAROPABA / SC

### Relatório de Fiscalização 14

**Obra:** Sede de Verão da ASSUFRGS - Garopaba / SC

**Data:** 08/11/2012

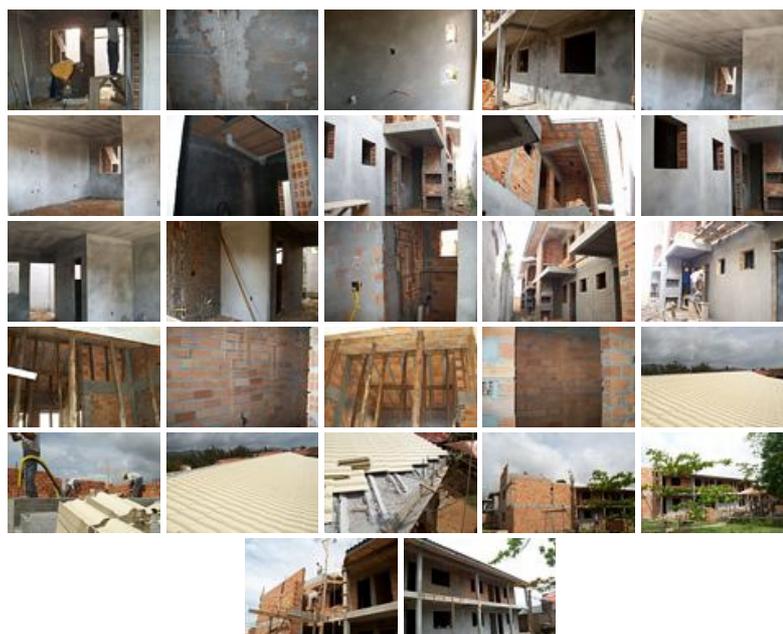
Na cobertura, as telhas já foram colocadas, estando em andamento os acabamentos do retelho (cumeeira e calhas).
