# A N E X O S

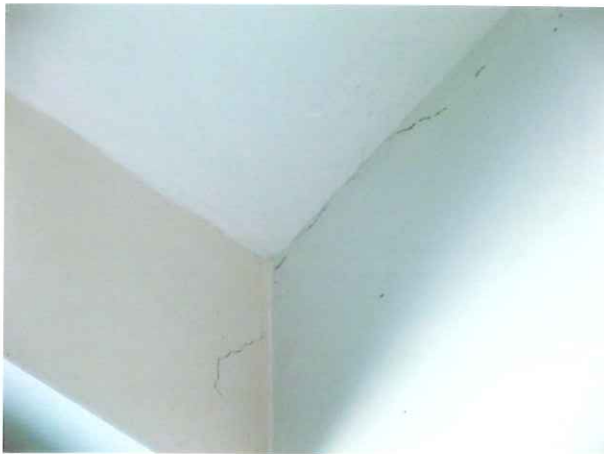
FOTO 07  
Descolamento entre a parede e a laje;

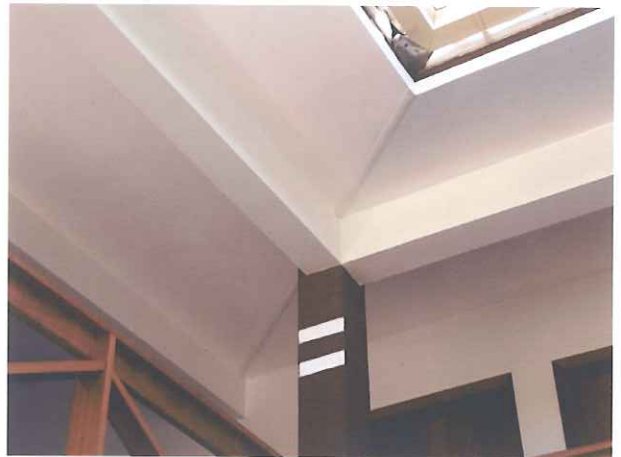
FOTO 08  
Acabamento no encontro das lajes de forro;

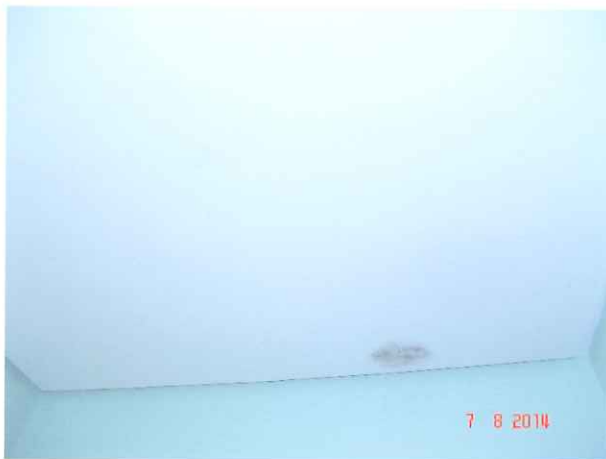
FOTO 09  
Infiltração aparente no forro de gesso, no apto. 20;

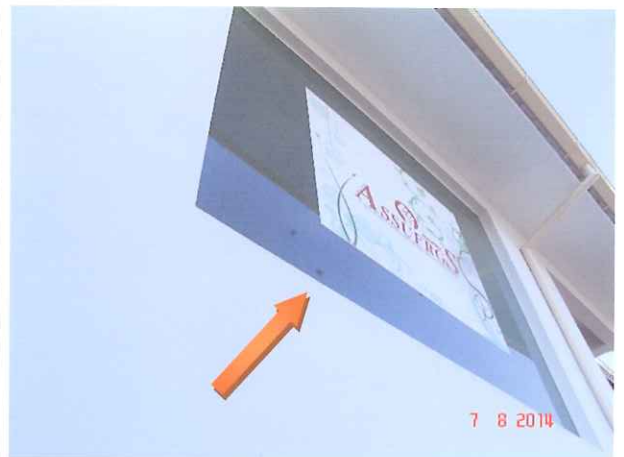
FOTO 10  
Vidraçaria sem peitoril e/ou pingadeira apresenta escorrimento na pintura;

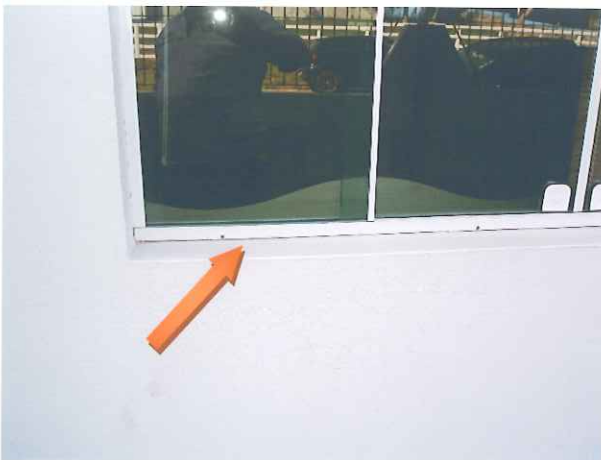
FOTO 11  
Janelas sem peitoril e/ou proteção apresenta infiltração, no apto. 25;

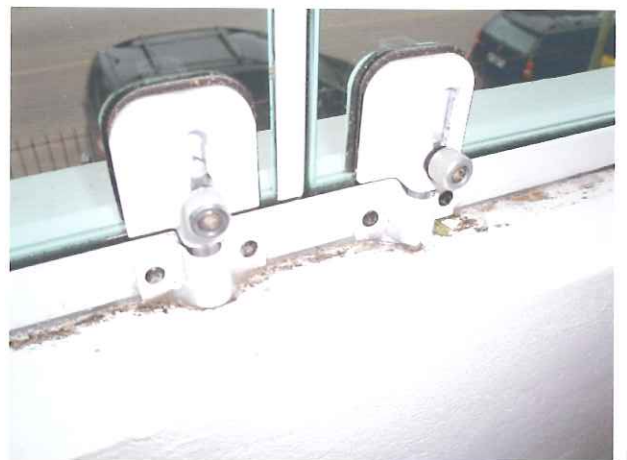
FOTO 12  
Janelas sem peitoril e/ou proteção apresenta infiltração, no apto. 25;

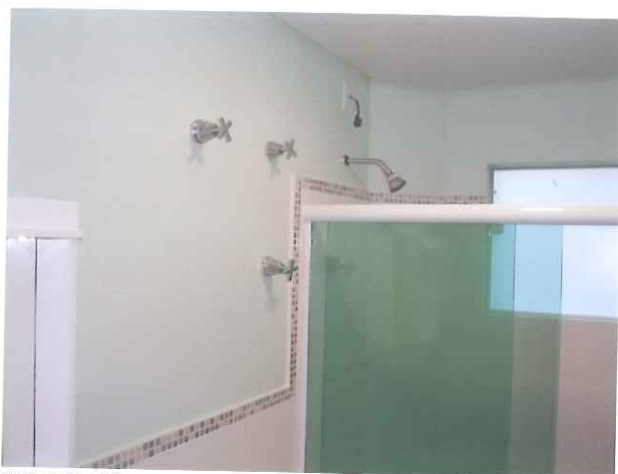
FOTO 13  
Assentamento irregular apresentando quinas vivas – em todos apartamentos;

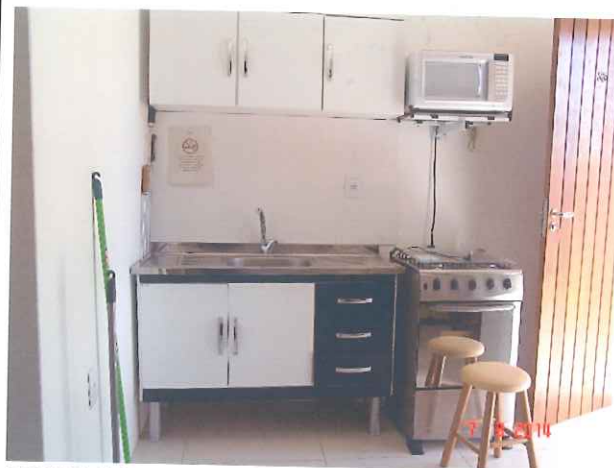
FOTO 14  
Assentamento somente sobre a pia – em todos apartamentos;

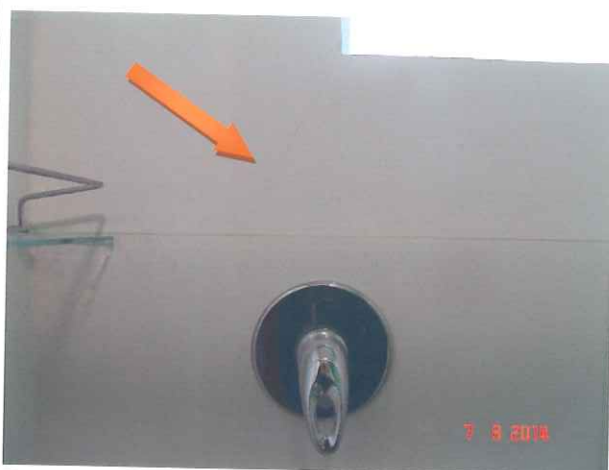
FOTO 15  
Rachadura no revestimento cerâmico do banheiro, no apto. 20;

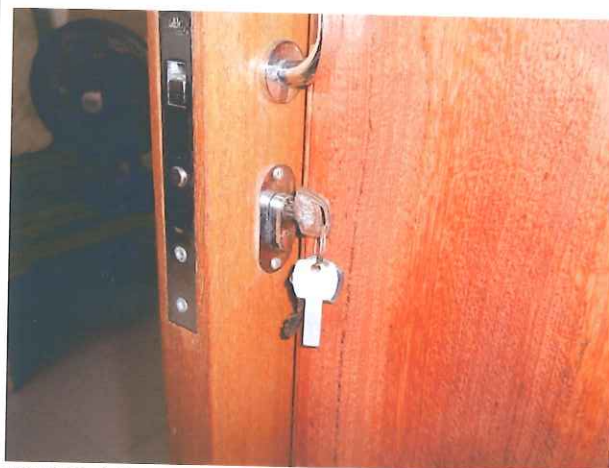
FOTO 16  
Possibilidade de quebra da chave e/ou fechadura – vários apartamentos;

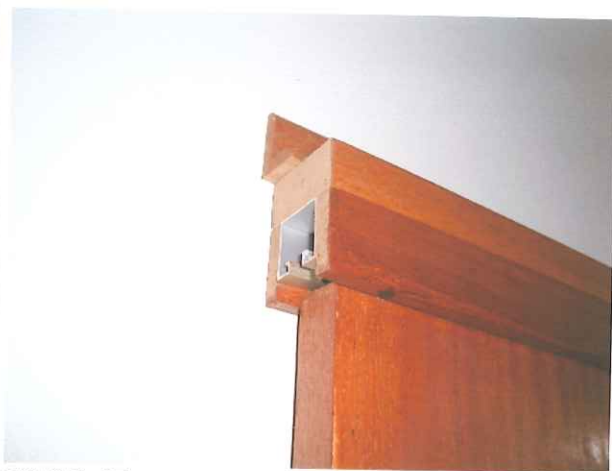
FOTO 17  
Falta de terminal ou batente permite danos na fechadura – vários apartamentos;

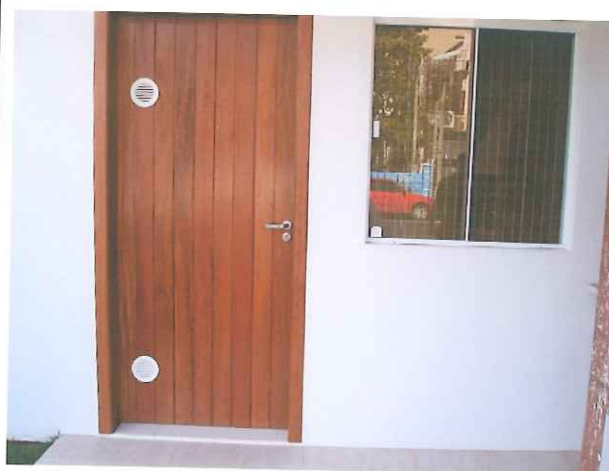
FOTO 18  
Furos nas portas das varandas ao invés de ser nas portas da cozinha – todos apartamentos;

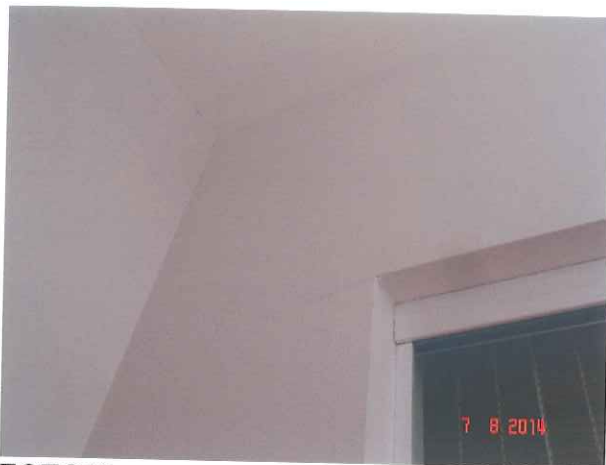
FOTO19  
Rachadura na alvenaria ao lado da janela dos fundos, no apto. 21;

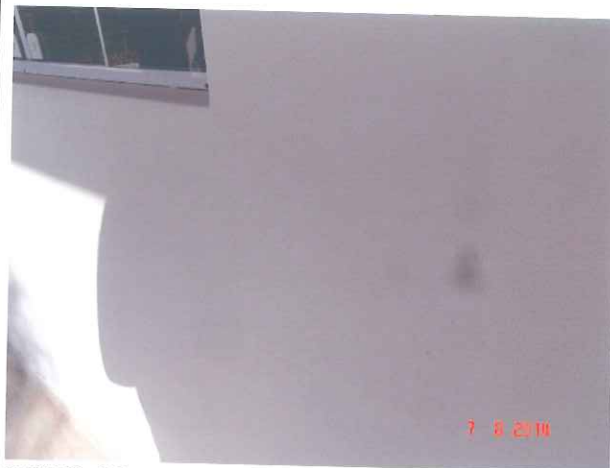
FOTO 20  
Rachadura na alvenaria ao lado da janela da frente, no apto. 33;

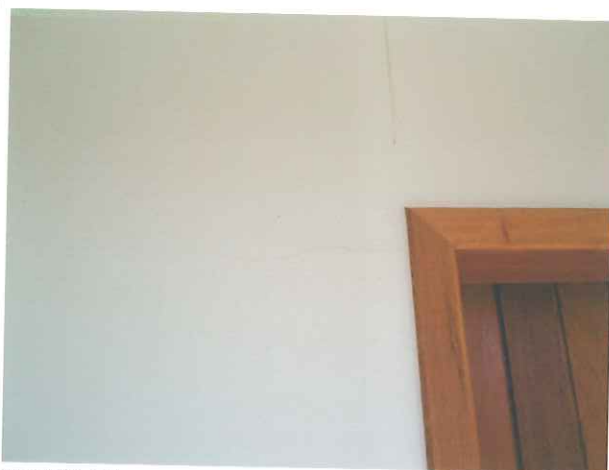
FOTO 21  
Rachadura na alvenaria ao lado da porta da frente, no apto. 33;

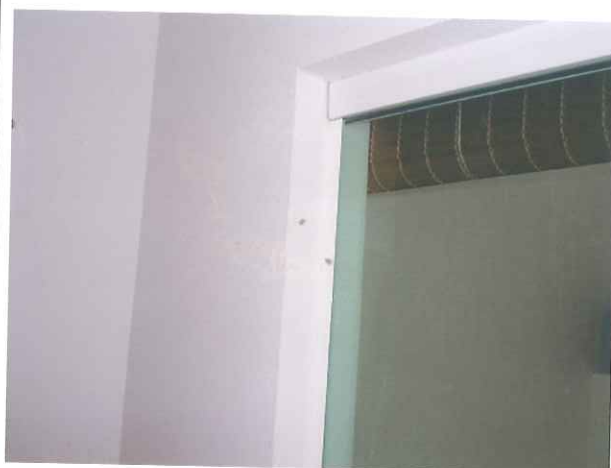
FOTO 22  
Rachadura na alvenaria ao lado da janela dos fundos, no apto. 32;

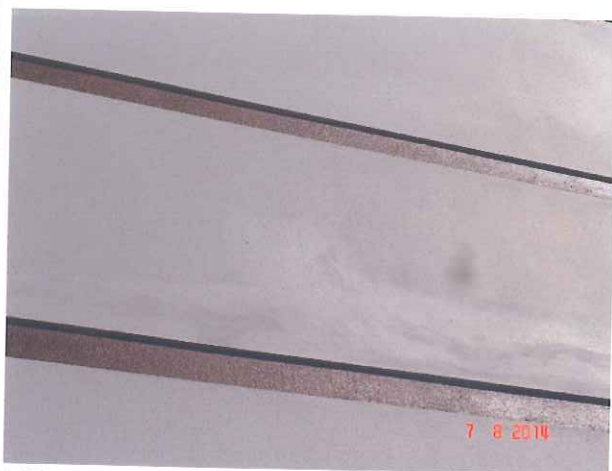
FOTO 23  
Reparo executado no revestimento da fachada lateral, junto à escada;

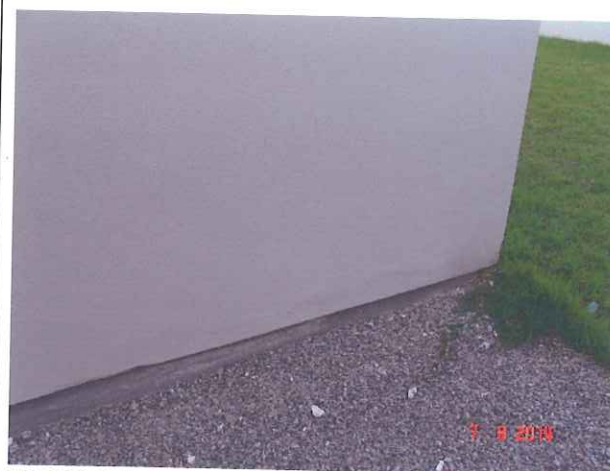
FOTO 24  
Reparo executado no revestimento da base da fachada, no apto. 25;

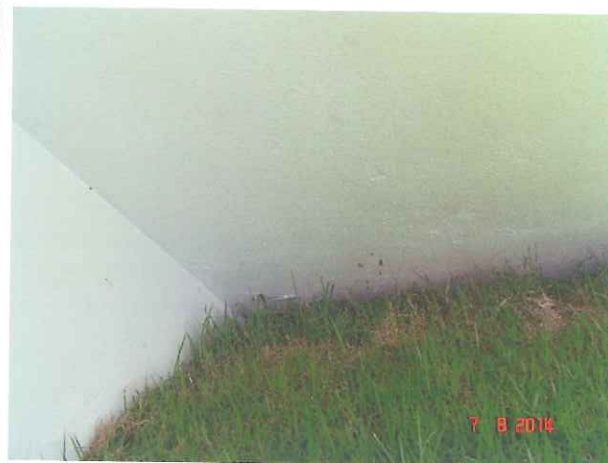
FOTO 26  
Reparo executado no revestimento da base da escada externa;

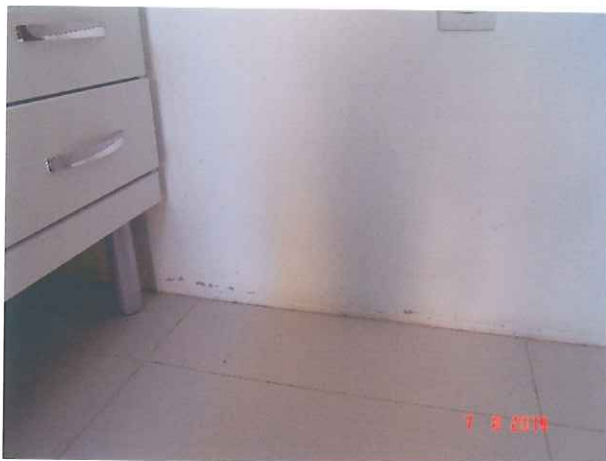
FOTO 27  
Descolamento do revestimento da base na cozinha, no apto. 23;

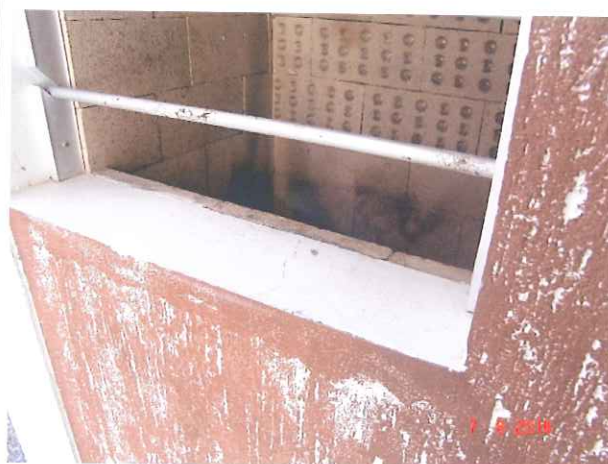
FOTO 28  
Rachadura na alvenaria da churrasqueira – vários apartamentos;

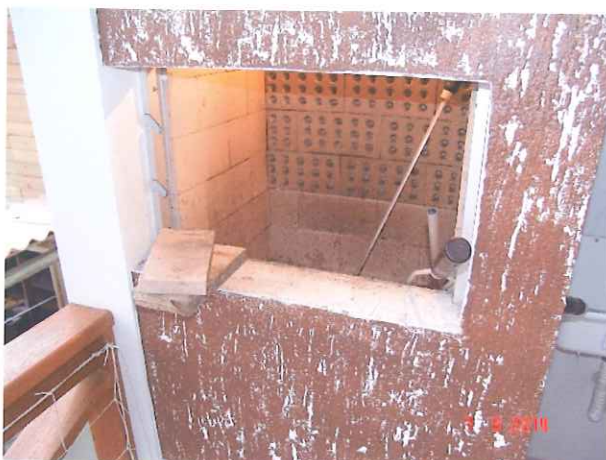
FOTO 29  
Revestimento refratário da churrasqueira solto, no apto. 28;

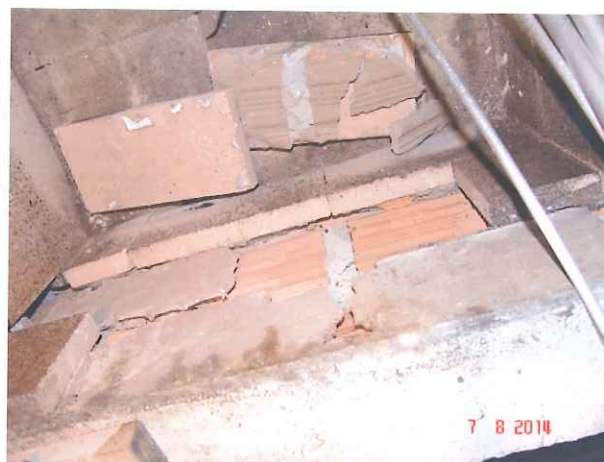
FOTO  
Revestimento refratário da churrasqueira solto, no apto. 28;

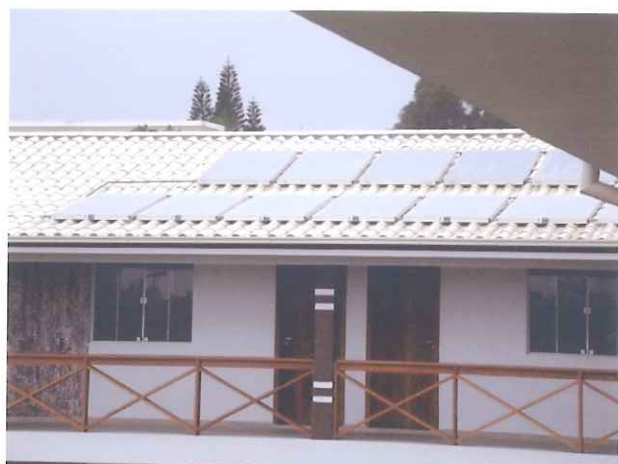
FOTO 31  
Sistema de aquecimento solar – Incremento das placas;

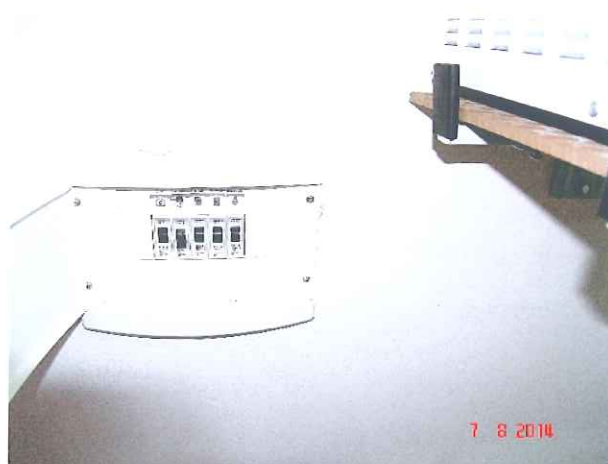
FOTO 32  
Rachadura na alvenaria ao redor dos quadros elétricos, no apto. 21;

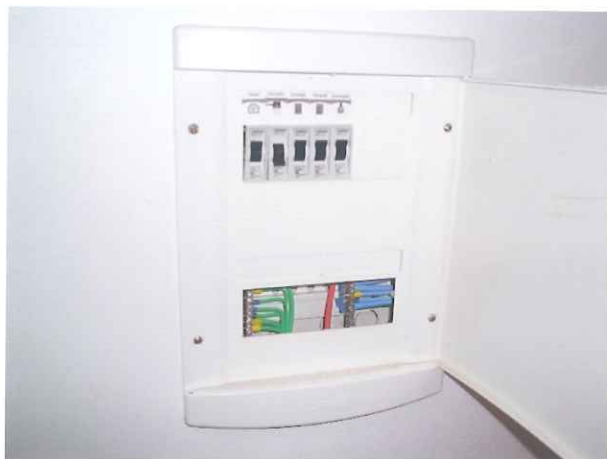
FOTO 33  
Quadros Elétricos, fiação acessível – vários apartamentos;

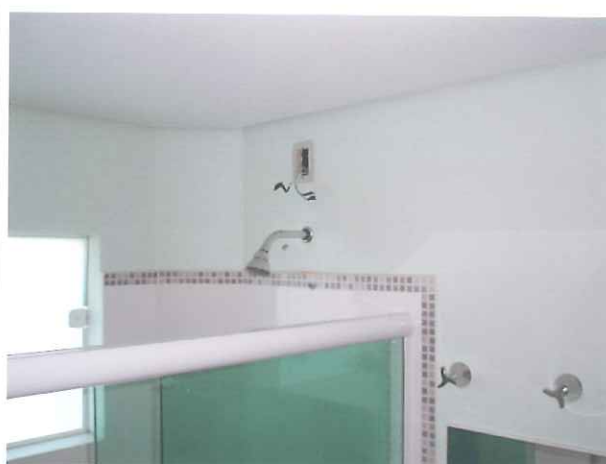
FOTO 34  
Tomadas – (Falta), fiação acessível – vários apartamentos;

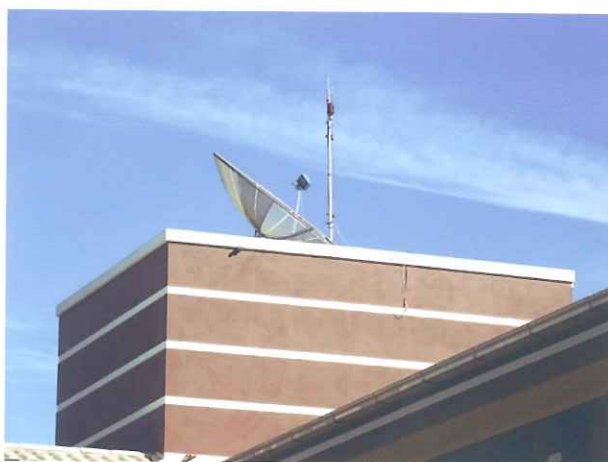
FOTO 35  
Antena em local inadequado;

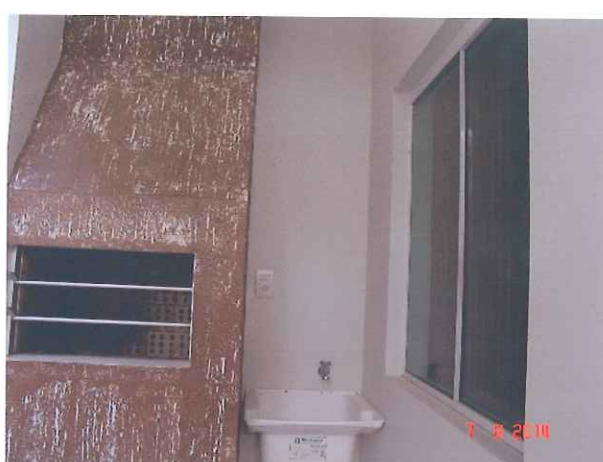
FOTO 36  
Falta de registro para os tanques dos apartamentos, no andar térreo;

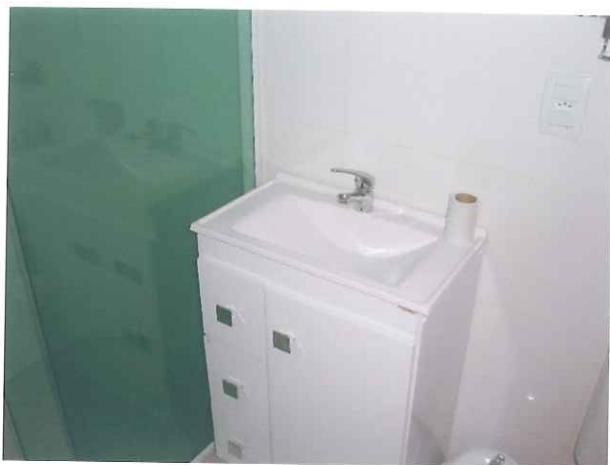
FOTO 37  
Pias e armários soltos com possibilidade de vazamentos – todos apartamentos;

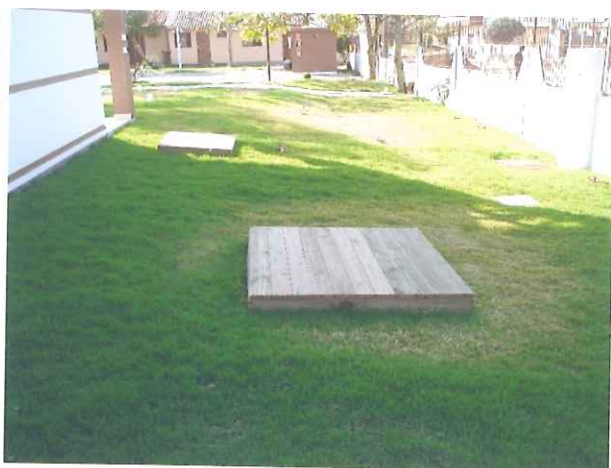
FOTO 38  
Tampas feitas com madeira, baixa resistência em contato com o solo;

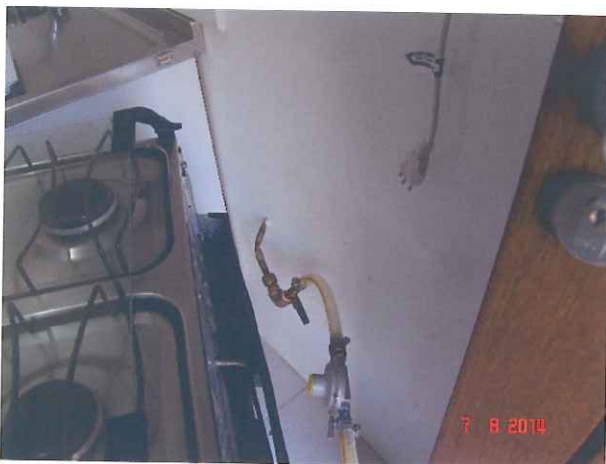
FOTO 39  
Instalação de gás, sem critério e cuidados – vários apartamentos;

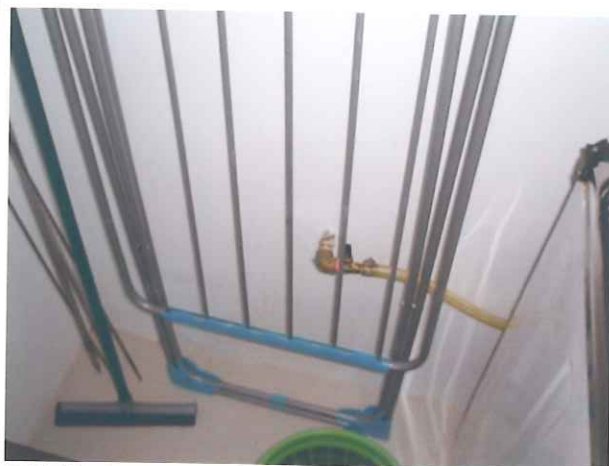
FOTO 40  
Instalação de gás, sem critério e cuidados – vários apartamentos;

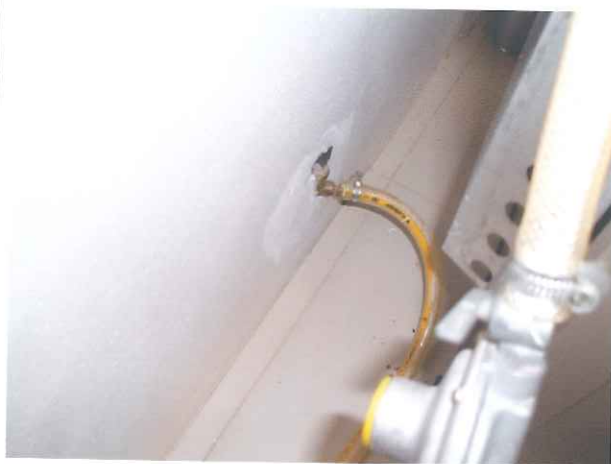
FOTO 41  
Instalação de gás, sem critério e cuidados – vários apartamentos;

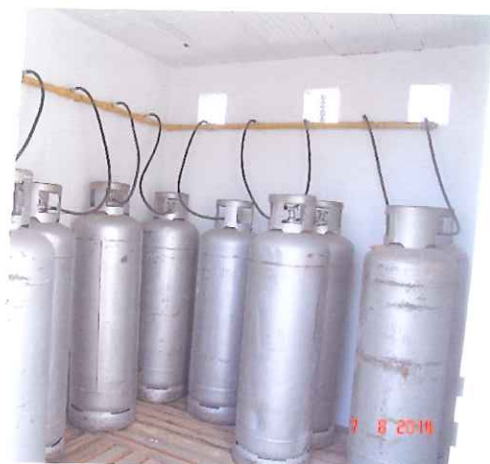
FOTO 42  
Central de gás, bateria do lado direito;

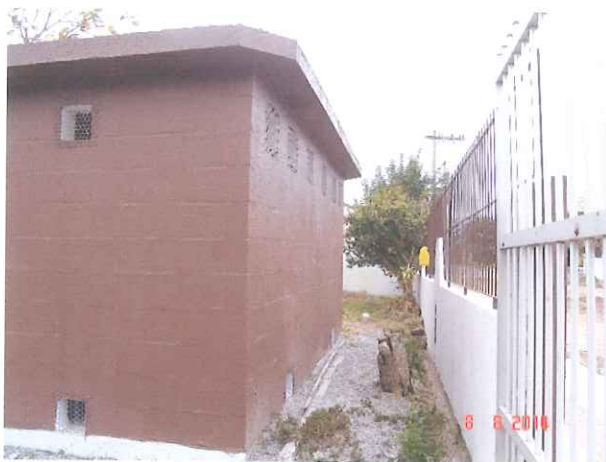
FOTO 43  
Fundos da Central de gás;

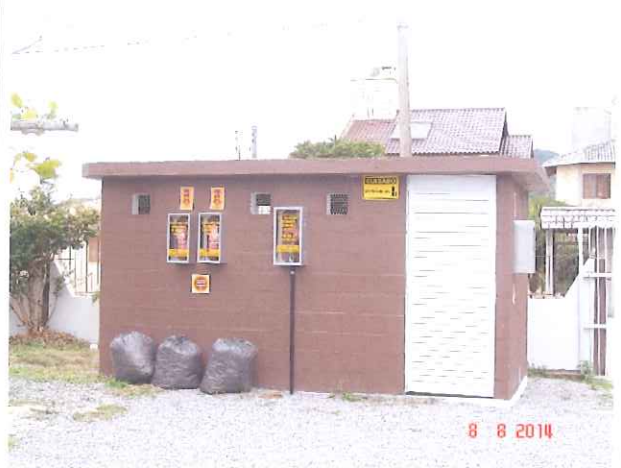
FOTO 44  
Frente da Central de gás;

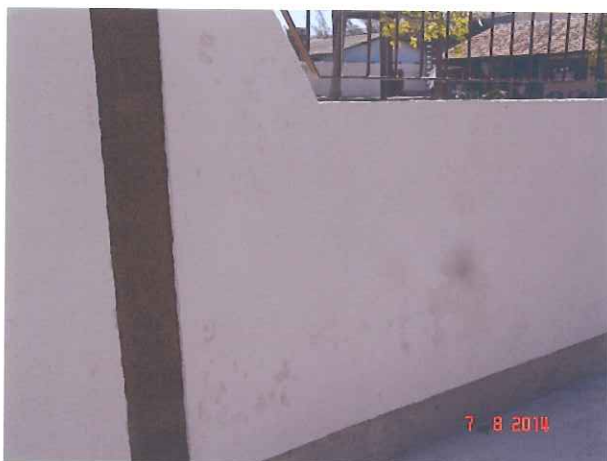
FOTO 45  
Pintura do muro apresenta falhas e trechos descascados;

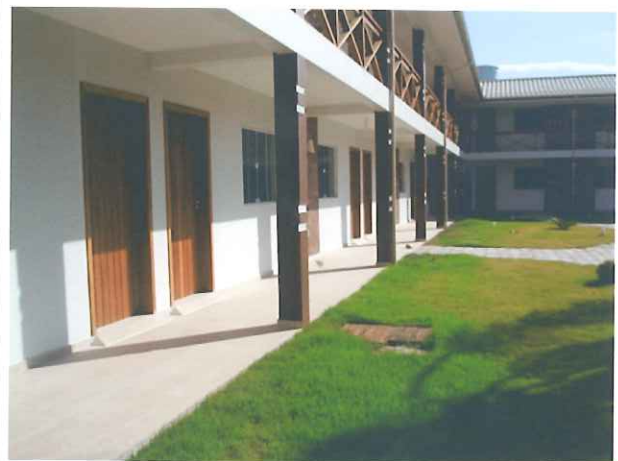
FOTO 46  
Diferença de nível entre os módulos apresenta degraus e rampas fora de norma;

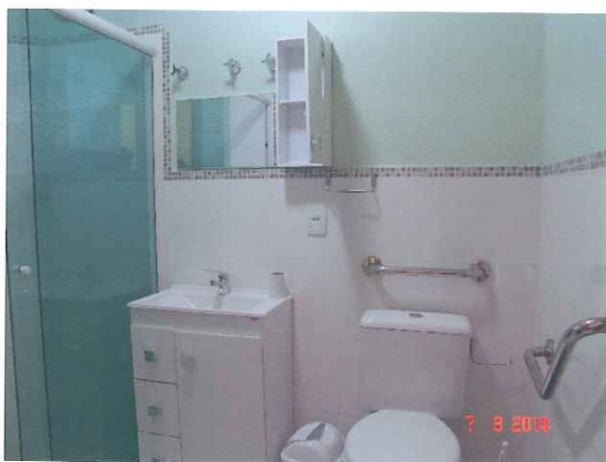
FOTO 47  
Barras de apoio somente ao lado do vaso sanitário. Mobiliário fora de norma;
