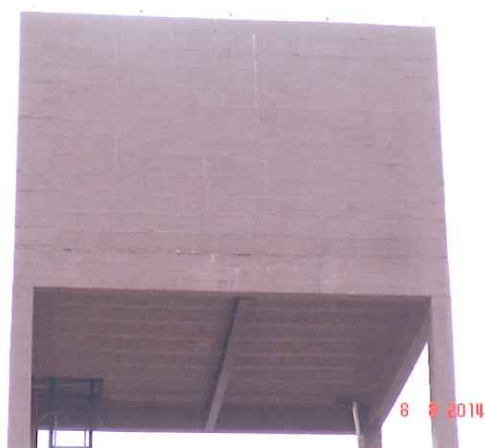
FOTO 01  
Descolamento da alvenaria com a estrutura;

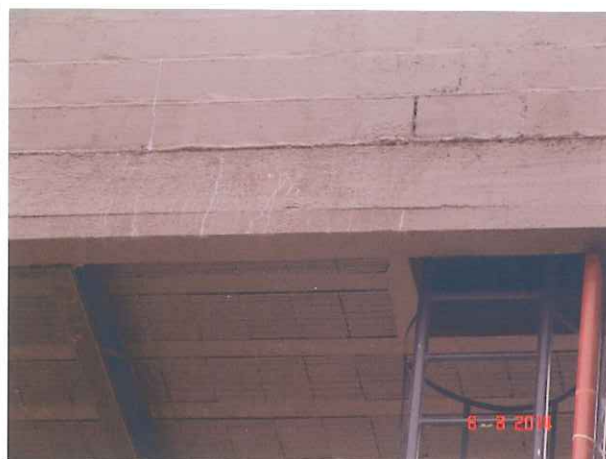
FOTO 02  
Descolamento da alvenaria com a estrutura;

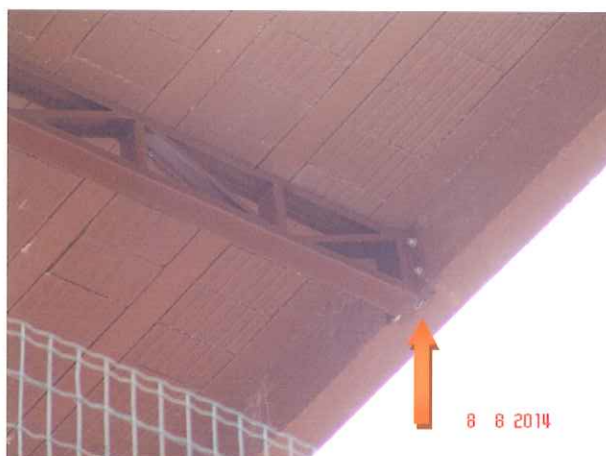
FOTO 04  
Reforço metálico após flexão da laje e vigas  
de concreto;

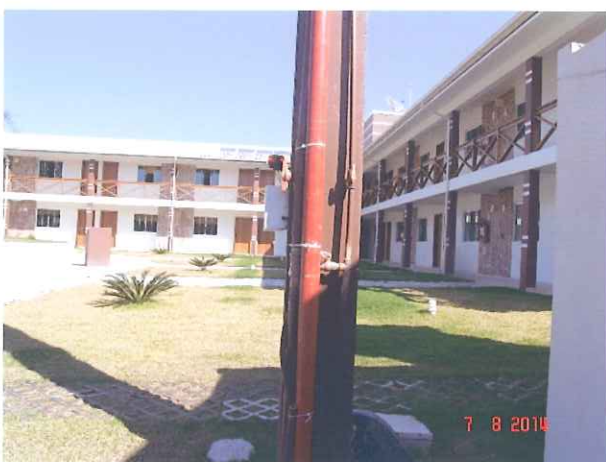
FOTO 05  
Intervenção feita no ramal de alimentação;

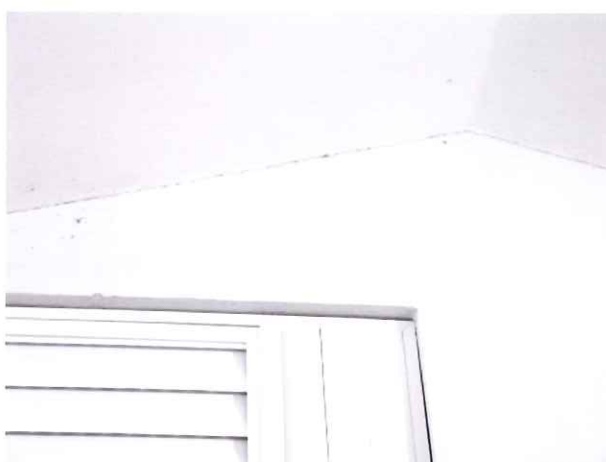
FOTO 06  
Descolamento entre a parede e a laje;
